図５−８　排風機羽根車のSCCによる破損

図５−10　一般配管用ステンレス鋼管溶接部の粒界腐食

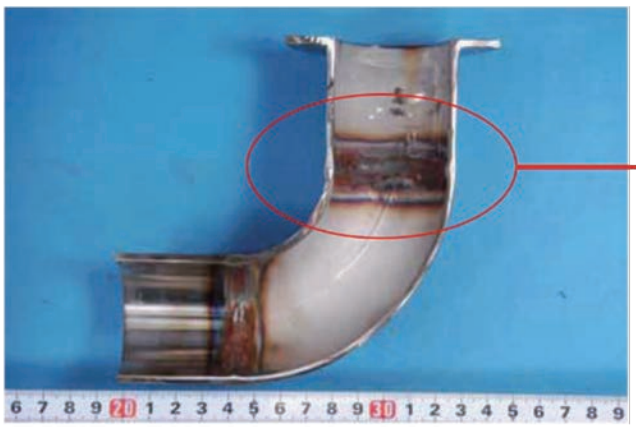
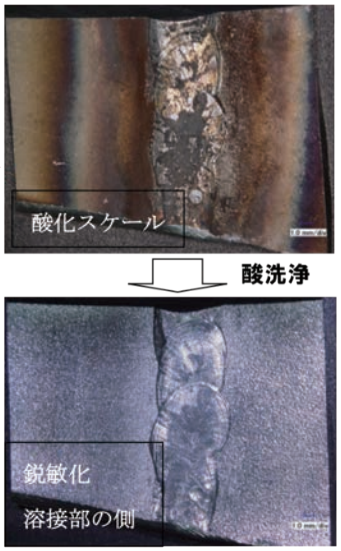
溶接酸化スケールの形成は容易に確認できるが，鋭敏化は
酸洗浄しても見えないシュウ酸エッチングや EPR 測定が必要
