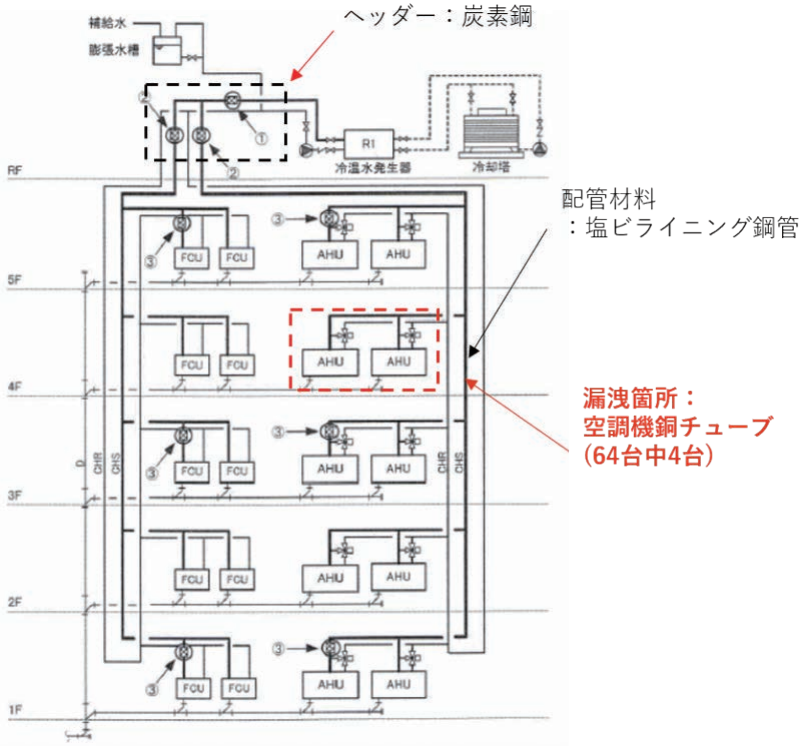
腐食した空調機内部の銅チューブを観察した写真を**図7－2**に示します。写真中、「天」はチューブの上側を、「地」はチューブの下側を示します。内部は銅チューブの下側に緑青が多く発生しており、酸洗浄すると銅チューブに孔食が観察されました。
